農業職業災害預防與安全

文/圖 蔡文堅

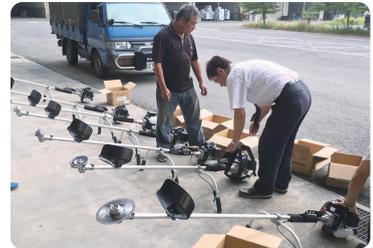
(二)事件發生經過：農民使用刀片式除草機，因使用的除草機有些故障沒有維修，需加少量油門才不會熄火，所以在發動後加少量油門，前面刀片在緩慢旋轉，卻在發動之後走向前方拿取除草裝備，過程中沒有停止機器，在經過前面刀片旋轉範圍時，與刀片相隔的距離沒掌握好，刀片就割到了右膝蓋部位。

(三)事件原因分析：農民使用完農機後未立刻關閉農機，持續讓刀片旋轉，因未與刀片保持安全距離，致使自身受傷。

刀片式的割草機

(四)改善與預防：使用完農機後，應該完全關閉農機。農民應遵守農機使用安全準則。尤其在外使用農機時，更要有安全意識。

1. 嚴禁卸除割草機護板。
2. 應經常進行除草，若草已長很高時，則應分數次進行除草。(不同高度)
3. 除草時向周遭告知注意有機具回彈，事先確認作業地是否有石頭或突起物後才進行作業。
4. 在進行作業時應對服裝進行確認，並應備好護具(護目鏡、安全帽、耳塞、長筒鞋及防護衣)，此外，若機械稍有運作不順，便不應使用。
5. 操作機具前，應先檢查刀片是否有損傷或斷裂之虞，並適時更換。
6. 定期保養割草機及清除殘留於機械上方的土塊及雜草
7. 應視田區狀況選擇牛筋繩或刀片式除草機使用。

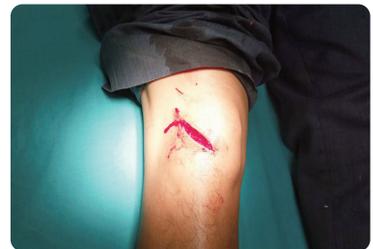
(一)災害類型：被切割傷；右下肢深部切割傷併脛前肌腱斷裂。

被割草機割傷傷口

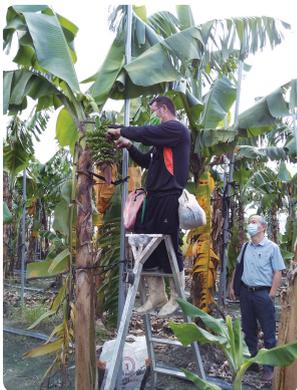
(二)事件發生經過：農民爬上150公分高的鋁梯從事香蕉疏果、套袋工作時，因踩空不慎跌落，傷及右腳膝蓋開刀。

農民在合梯上操作香蕉疏果套袋情形

(四) 改善與預防：應將鋁梯置放於平坦處，並用腳試踩鋁梯是否平穩牢固，再爬上梯子進行作業。移動操作時，絕不可用跳下的動作下梯，下梯時應一階一階的往下移動。若因某些因素致不穩要墜落時，應馬上將手上工具拋棄，並用手去抓技條、樹葉，俾減少墜落力道，降低傷害。

1. 加強教育訓練，對安全行為的遵守一定要徹底，尤不可強行攀取手不可及的物品或攀爬手不可及的地方。
2. 上、下合梯及移動梯時雙手均需握於合梯及移動梯的兩側，不可持物，所需作業的工具物料等，應由他人傳送或掛於工具帶中確實固定。
3. 使用前對合梯及移動梯的各部構件及附件應做完整的檢查，有所質疑時應予更換或明確標示暫停使用。
4. 梯踏間距應為等距設計，除製作時應保持等距外，對材料的選用亦應考慮其強度安全。
5. 合梯及移動梯架設時應架設在穩固的地面，並確保不會打滑，尤其是單梯，伸縮梯等更應注意。
6. 所有合梯及移動梯應待人員確實回到地面上再行移動至下一作業地點。
7. 合梯及移動梯的安全荷重及最大操作角度應正確清楚地標示在明顯處，操作人員應確實遵守之。
8. 使用人員精神及健康狀態均應良好。
9. 非使用特定設計及製造的合梯及移動梯，不可供兩人以上同時使用，以確保重心平穩。

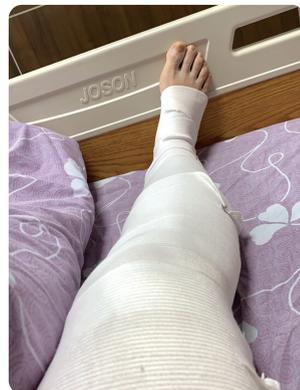
(一)災害類型：墜落；右腳膝蓋韌帶受傷。

(三) 事件原因分析：農民於香蕉疏果、套袋時，需於鋁梯爬上爬下，因上下梯移動時，只注意香蕉，未注意腳踩鋁梯，致踩踏空墜落受傷。

從合梯墜落受傷
